VALHÚSASKÓLI

RAKAÁSTAND OG INNIVIST

102973-SKY-001-V01

Valhúsaskóli rakaástand og innivist

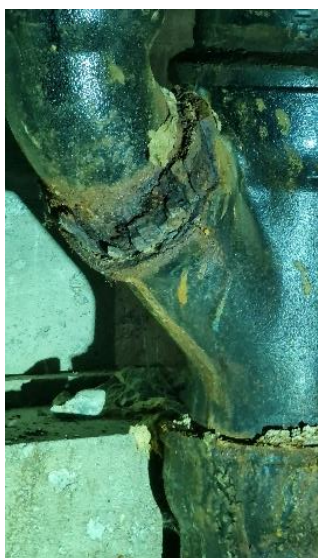
Geymsla 10M2 var ekki skoðuð. Geymsla 22M2 og safngeymsla 8M2 voru skoðaðar að hluta til. Ummerki um raka er í gólfdukk og við glugga í smíðastofu og á miðju gólfi. Hækkaður raki mældist í gólfi við flesta vegg í kjallaranum. Í skriðkjallara er opið skólprör í slæmu ásigkomulagi.

Mynd 1. Skólprör í slæmu ásigkomulagi

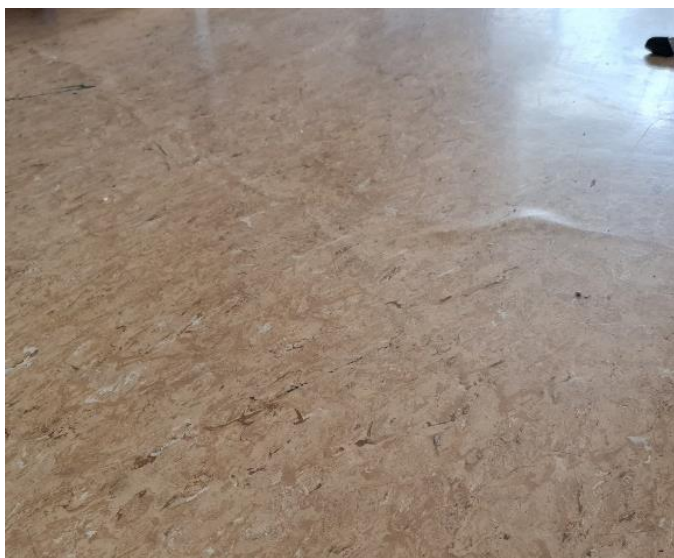
Mynd 2. Ummerki um raka undir gólfdukk

Kjallari er undir hluta hússins. Skoða þarf ástand drenlagna við húsið þar sem rakaálag virðist vera verulegt á botnplötu. Mikil rakafrávik koma fram í gólfplötu smíðastofu. Sú plata liggur neðar enn önnur gólf í skólanum og er jarðvegur framan við smíðastofuna ca. 0,5m hærra enn gólfið. Greindist mygla bæði í gólfi og veggjum stofunnar. Aðrir hlutar kjallarans eru að mestu leyti lagnakjallarar og ekki íverurými. Hækkað rakastig mælist víða meðfram burðarveggjum sem bendir til að rakaástand jarðvegs undir húsinu sé hátt og steypdir burðarveggir séu að draga til sín raka. Í einu rými í skriðkjallaranum er opinn jarðvegur sem er mjög óheppilegt, nauðsynlegt er að steypa plötu þar eins og er í öllum öðrum hlutum kjallarans. Einnig er þar gegnumtærð skólplögn sem nauðsynlegt er að endurnýja. Tryggja þarf að ekki séu loftlekar frá lagnakjallara inn í skólastofur og önnur rými skólans.

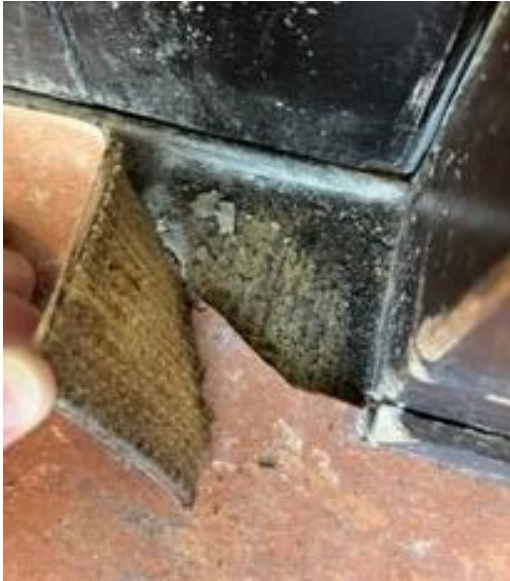
Ummerki um raka er í gólfduík þá sérstaklega við útveggi og ummerki í og við glugga. Hækkaður raki mældist í gólfi í flestum kennslustofum og votrymum. Mikil fúkka lykt var í stofu 111. Lekaummerki eru í lofti við tengigang í viðbyggingu.

Mynd 3. Rakaummerki undir gólfduík

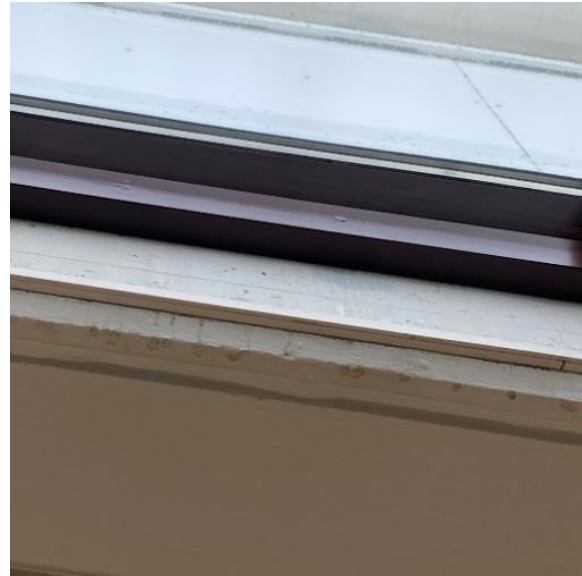
Mynd 4. Leki úr lofti

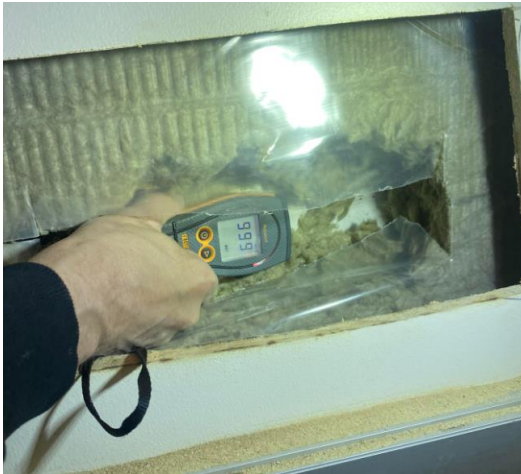
Tekin voru nítján byggingarefnis sýni, þar af voru þrettán sýni úr gólfi, fimm sýni úr vegg/gluggum og eitt úr lofti, ásamt því voru tekin fimm DNA sýni. Opnað var inn í tvo veggi í stofu 111 og einn vegg í heimilisfræðistofu.

Mynd 5. Hækkaður raki í steiptum útvegg í stofu 111

Í eldri byggingu þarf að skoða gluggabéttingar og hugsanlega endurnýja einhverja glugga samhliða því að fjarlægja léttu uppbyggingu innan af veggjum og tryggja vatnsþéttleika og einangrun utan frá ef einhver kostur er. Léttu uppbygging innan á útveggjum er áhættusöm vegna hættu á rakabéttingu og síðan ef það lekur inn í slíka uppbyggingu eykst áhætta vegna rakaskemmda og myglu. Víða er

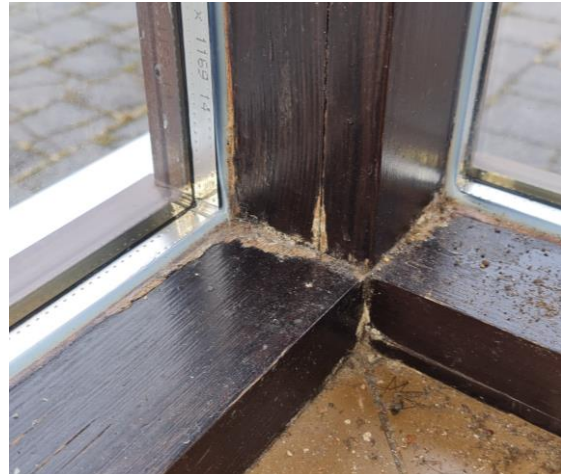
Mynd 6. Rakaummerki í glugga

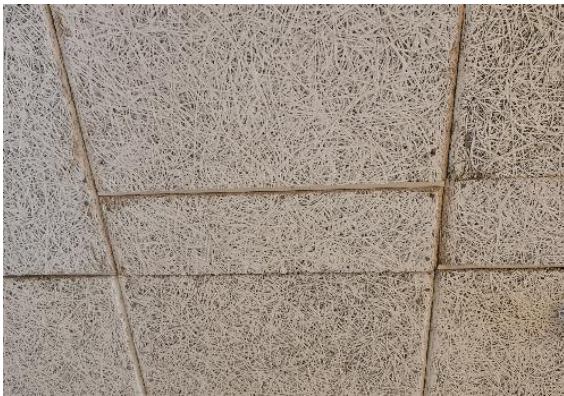
Sýnilegar rakaskemmdir eru í gólfduík á nokkrum stöðum, þá sérstaklega í skrifstofum þar sem útgengt er inn á svalir en þar mældist líka hækkaður raki. Sýnilegar rakaskemmdir eru í útveggjum/klæðningu og gluggakistum.

Mynd 7. Sýnilegar rakaskemmdir í loftplötum

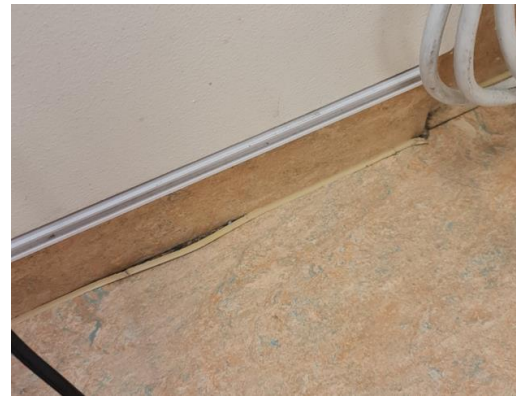
Mynd 8. Rakaummerki í gólfduík

Skoða þarf frágang útveggja og glugga eins og á fyrstu hæð. Endurnýja þarf gólfefni framan við svalir og tryggja að rakaálag á þessi svæði verði takmarkað.

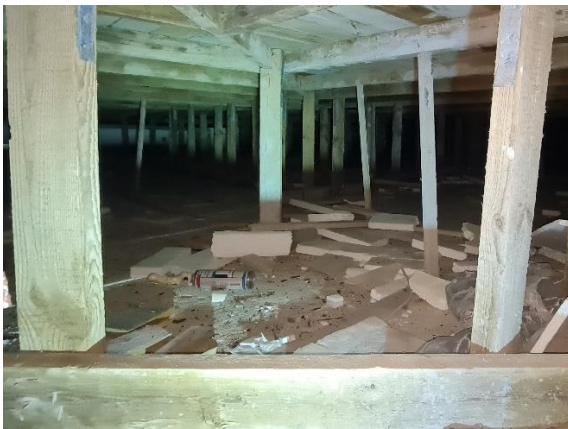
Mynd 9. Horft inn í þakrými frá þakturni

Skoða þarf betur ástand þakvirkis og tryggja að ekki séu loftlekar úr þakrymum inn í skólastofur. Þörf er tiltektar í þakrymi og nauðsynlegt að koma fyrir hlerum inn í það frá rýmum í turnum eins og sýnt er á teikningum hönnuða, meðal annars til að fyrirbyggja loftleka (sjá myndir 9 og 10 hér að ofan).

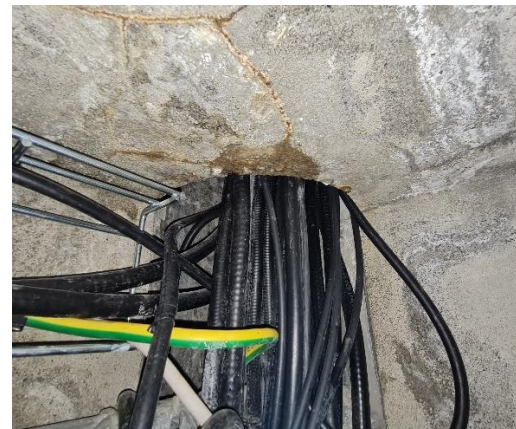
Mynd 10. Virkur leki í þakrými og loftleki

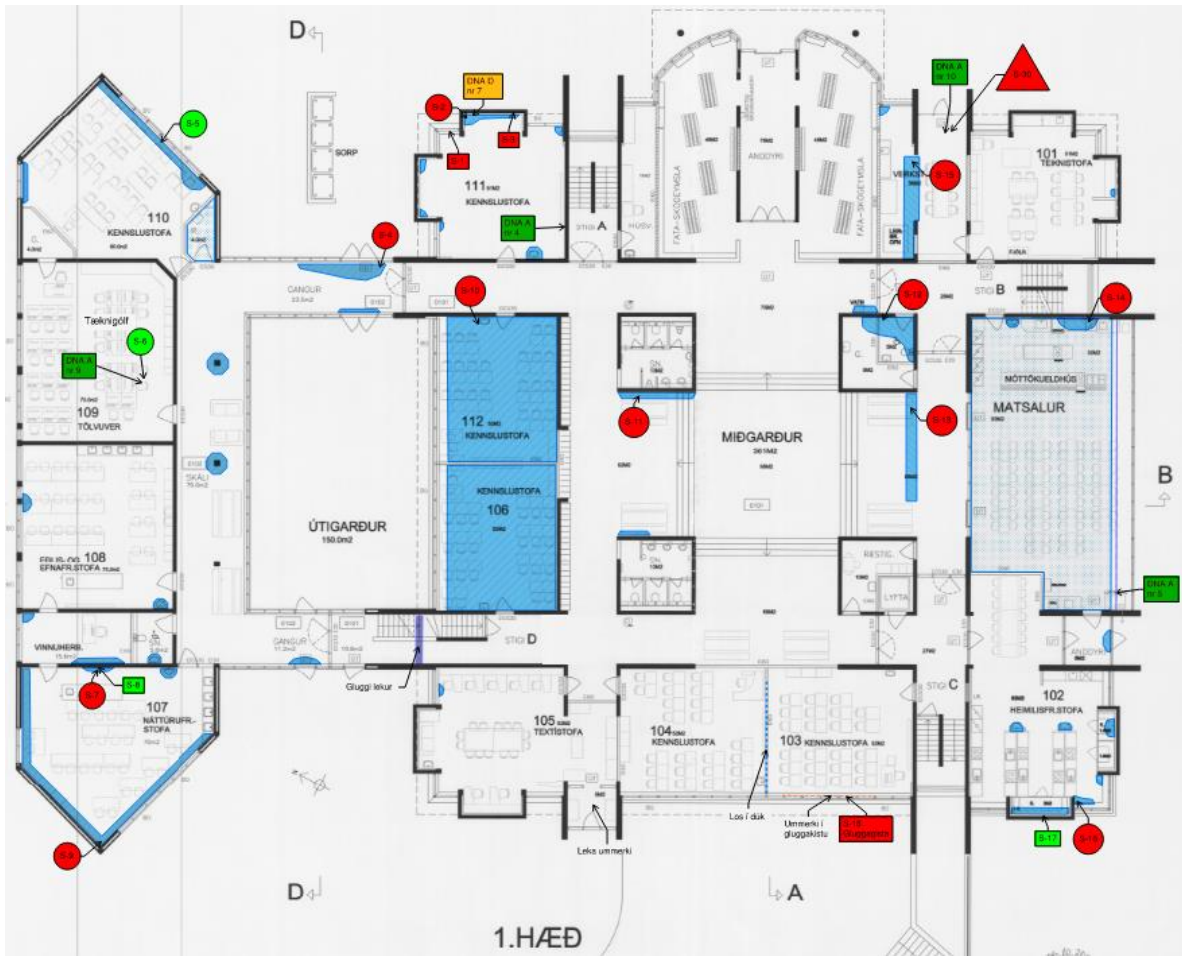
Mynd 11. Grunnmynd fyrsta hæð

Hækkaður raki á fyrstu hæð er að mestu bundinn við útveggi, framan við hurðir og í votrýmum með nokkrum undantekningum eins og í stofum 112 og 108 sem snúa að útigarði en þar er rakinn hærri í allri plötunni.

Í nýbyggingunni er hækkaður raki meðfram öllum útveggjum sem sennilega tengist steypuskilum undir forsteyptum einingum en það er þekktur veikleiki að ekki tekst að víbra steypuna undir veggina svo þar myndast oft steypuhreiður. Yfirborð lóðar er víða ef ekki alls staðar jafn hátt eða hærra en platan sem er sennilega skýring á hækkuðu rakastigi næst útveggjum í nýbyggingu. Greina þarf nánar orsök rakans og finna lausnir á þessu rakaálagi.

hækkaður raki nærri votrymum og skoða þarf ástand lagna. Þrýstiprófa þarf allar vatnslagnir og mynda fráveitulagnir.
