## MÝRARHÚSASKÓLI

Rakaástand og innivist

14.08.2023

Mýrarhúsaskóli rakaástand og innivist

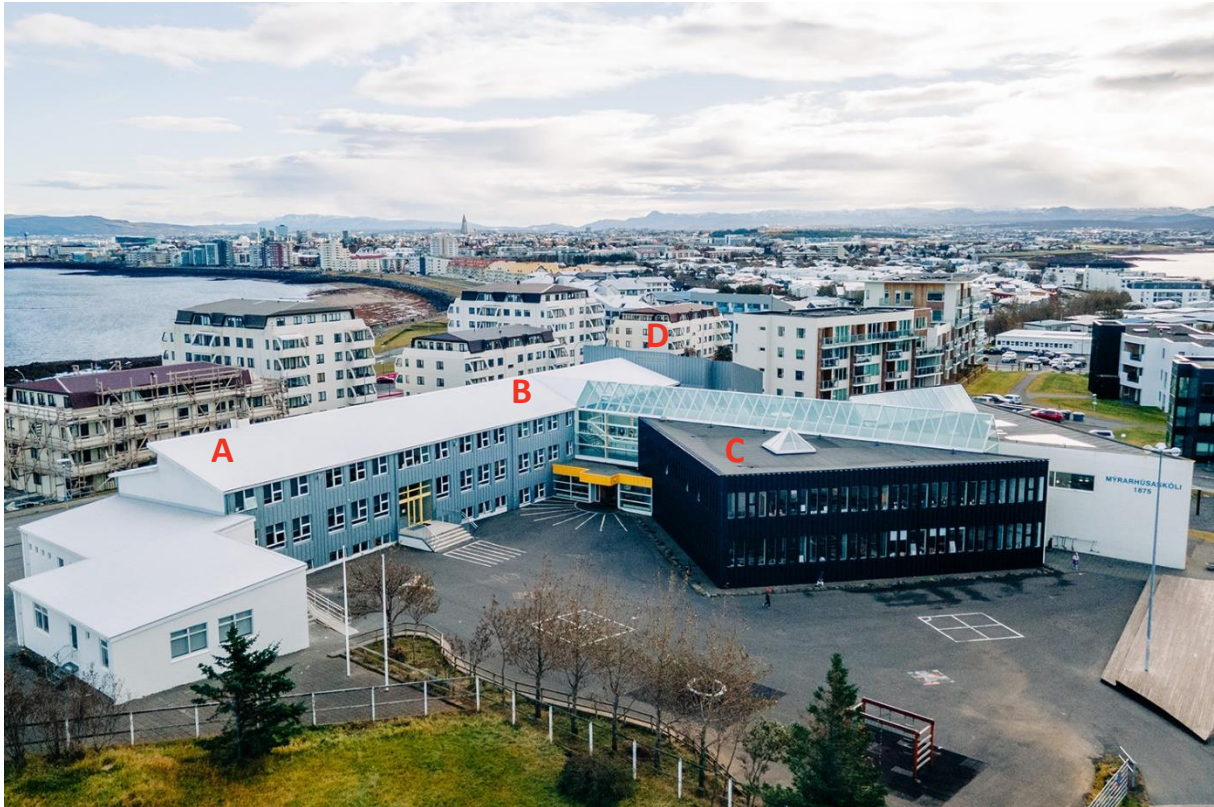
**MYND 1** Mýrarhúsaskóli var byggður í fjórum áföngum, sem við köllum A, B, C og D í þessari skýrslu

Húsnæði Mýrarhúsaskóla var að öllum líkindum byggt í fjórum áföngum. Fyrsti áfangi var tekin í notkun árið 1961 (A) og svo var stærsta stækkunin byggð árið 1995 (C). Í millitíðinni, sennilega um 1963 (B), var elsti hlutinn lengdur til suðurs. Þegar nýjasta álman var byggð um 2005 (D), var hluti hússins rifinn áður (ártöl fengin af teikningum og vef HMS).

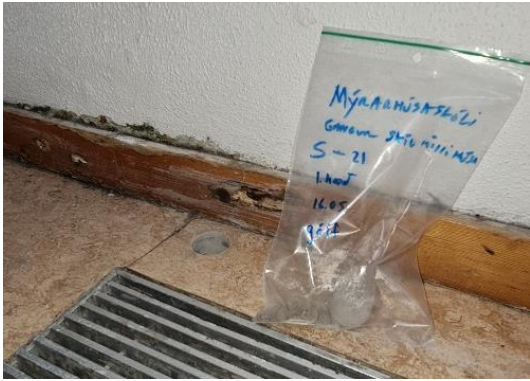
**MYND 7** Sýni tekið í tengibyggingu á 1. hæð

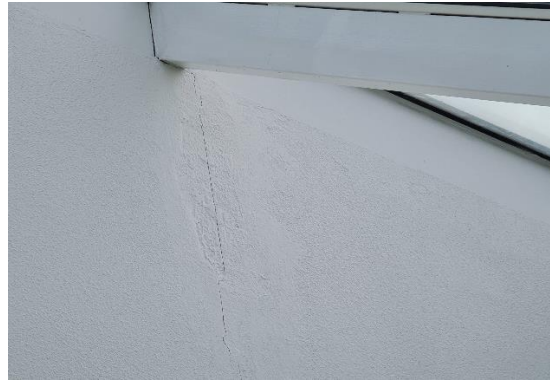
Ofanljós í A og B hlutum leka og eru talsverð lekaummerki þar. Sýnin sem tekin voru staðfesta að örveruvöxtur er til staðar í og við gluggana og er viðbúið að loftun þaks á lágbyggingunni sem er undir gluggunum sé ábótavant. Í kennslustofum 205 og 206 virðist af sýnum að dæma eins og búið sé að endurnýja dúka og flot en undir séu gamlar skemmdir sem ekki hafa verið fjarlægðar.

**MYND 8** Gömul rakaskemmd undir þakglugga

Huga þarf að endurnýjun glugga eða í það minnsta yfirfara þéttingar í eldri hlutum hússins. Skoða þarf loftun þaka samhliða endurnýjun á ofanljósum en þök hafa ekki verið skoðuð sérstaklega í þessari úttekt.

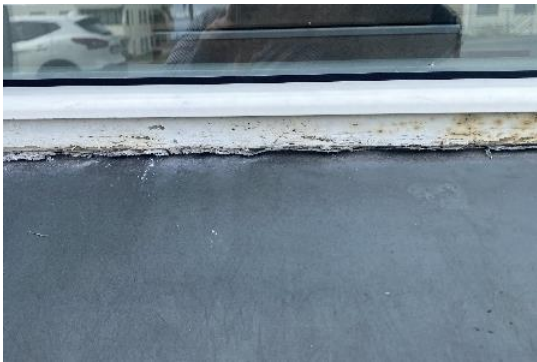
**MYND 9** Gluggaþéttingum er víða ábótavant

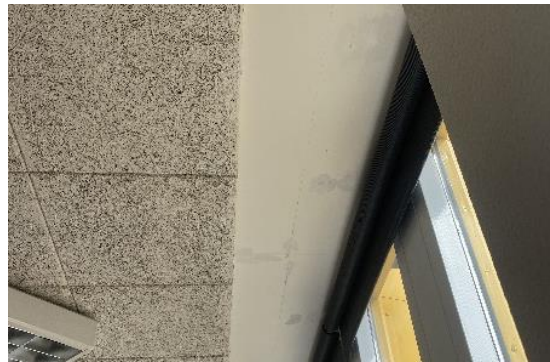
**MYND 10** Lekaummerki í lofti á skrifstofu

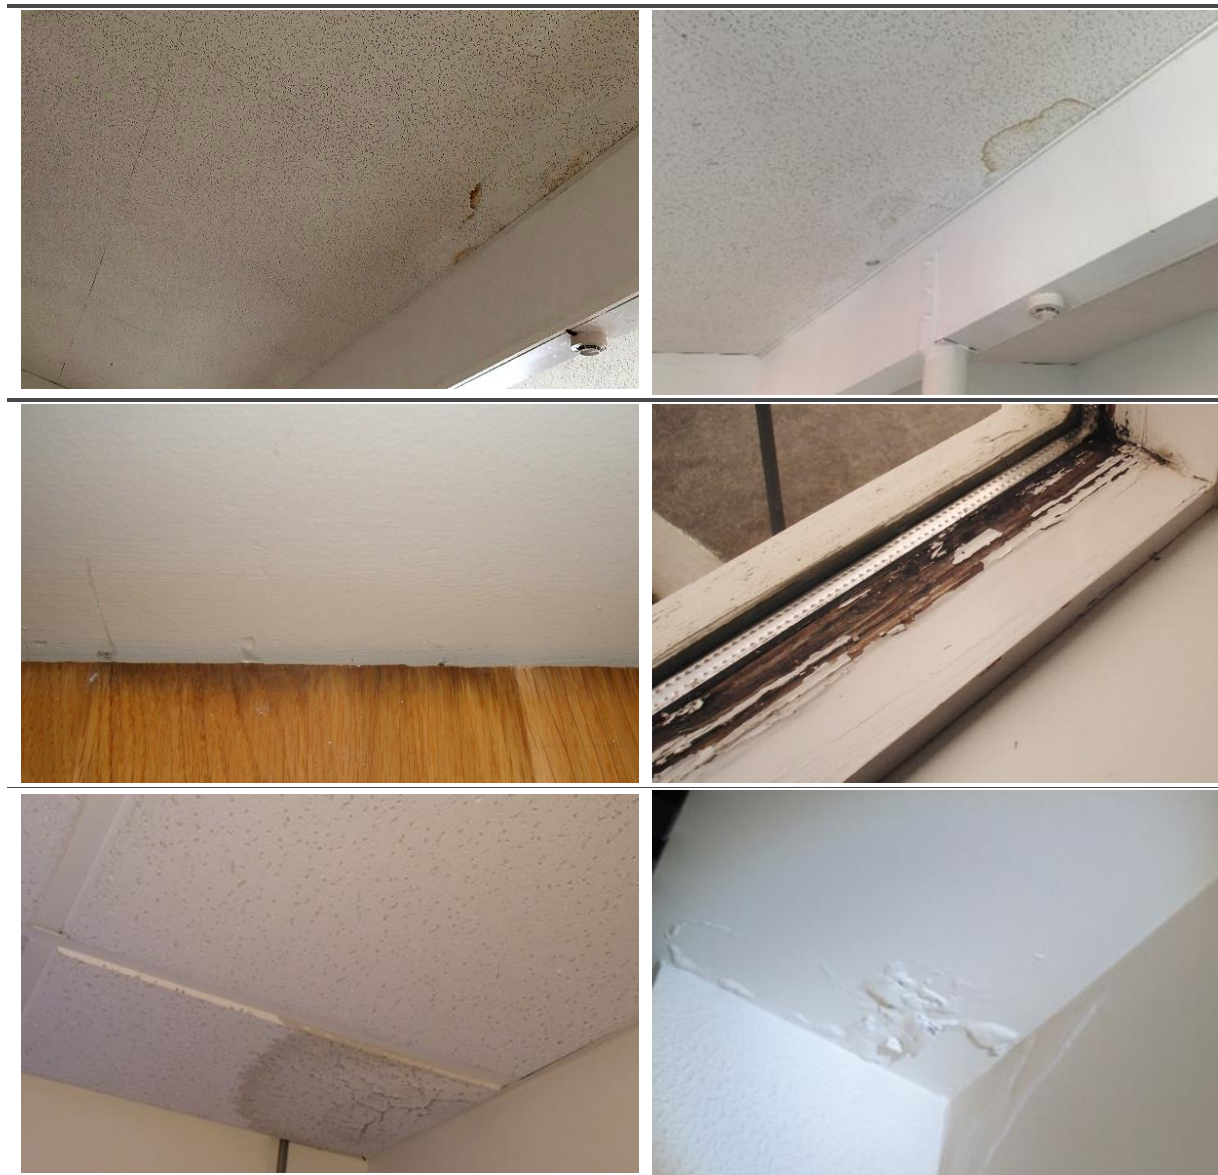
**MYND A** Dæmi um ummerki sem er sett athugasemdir við í sjónrænni skoðun.

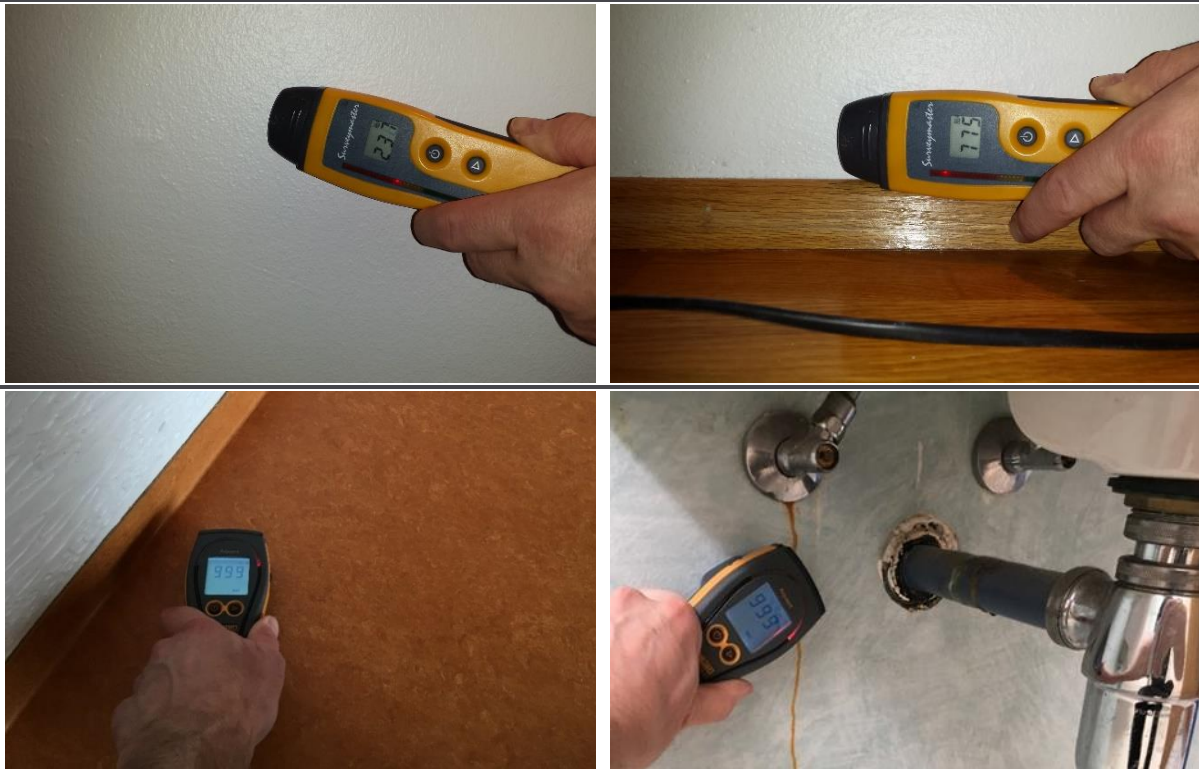
**MYND B** Dæmi um viðmiðunarmælingu og frávikaskráningu; merkt er inn á teikningu hækkaður raki á vegg neðst við gólf. Merkt er inn á teikningu hækkaður raki í gólfi við útvegg. Merkt inn á teikningu hækkaður raki í vegg neðan við vask.

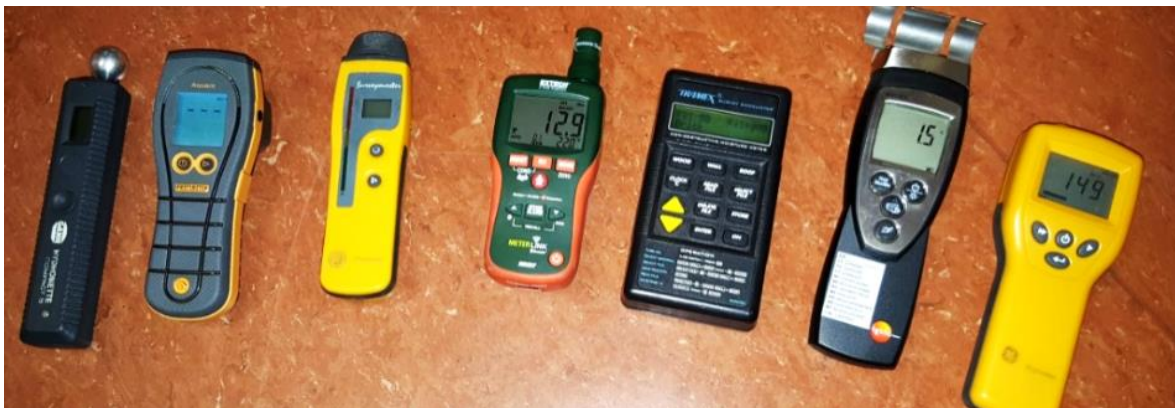
**MYND D** Dæmi um (non invasive) eða snertirakamæla

Þessir snertirakamælur hér að ofan þurfa ekki að gata byggingarefni til að meta raka í efnum.

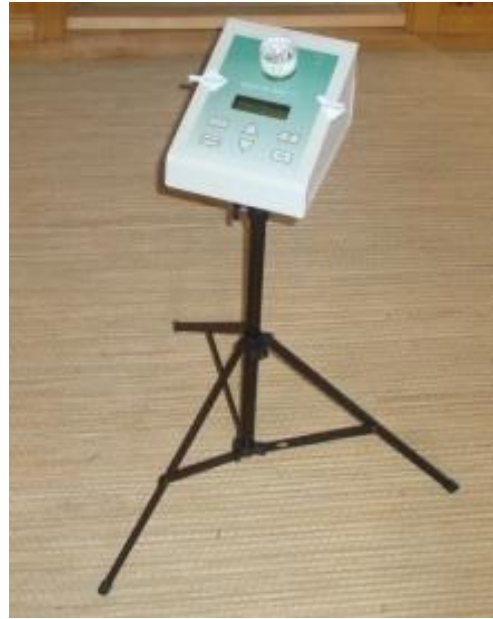
MYND 6 Loftsýni

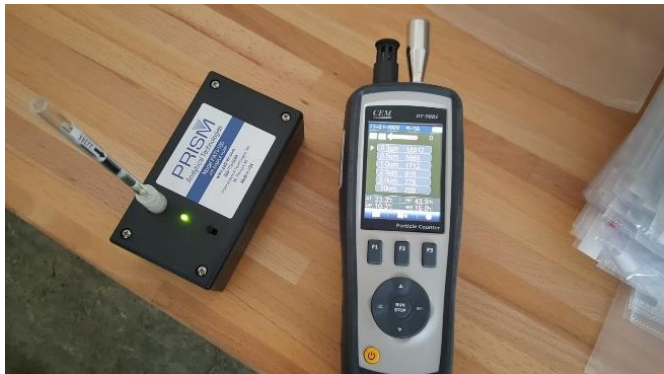
**MYND H** Sýnataka á VOC efnum og agnatáling

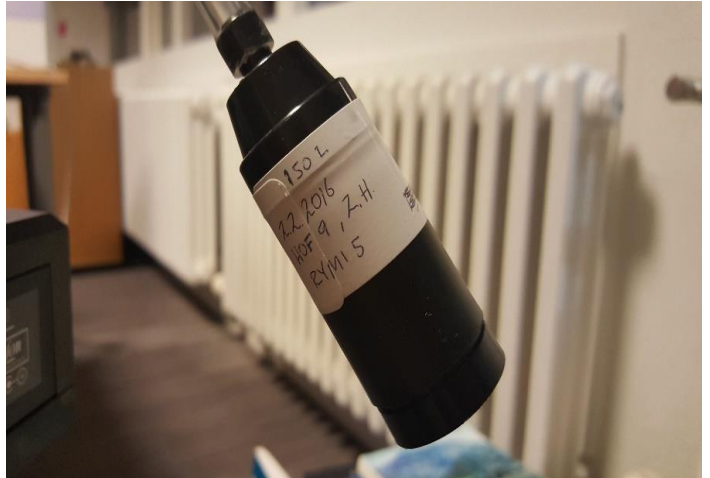
Þessi sýnataka fer þannig fram að loft er dregið í gegnum ákveðnar síur og síðan er talið hversu margir þræðir eða agnir eru til staðar í hverjum lítra lofts. Þessi sýni eru send til greiningar hjá rannsóknarstofu EMLab í USA.

**MYND 1** Sýnataka asbest þráðum og agnatalning
