Umferðaröryggisáætlun 2018-2022 Seltjarnarnes

Apríl 2018

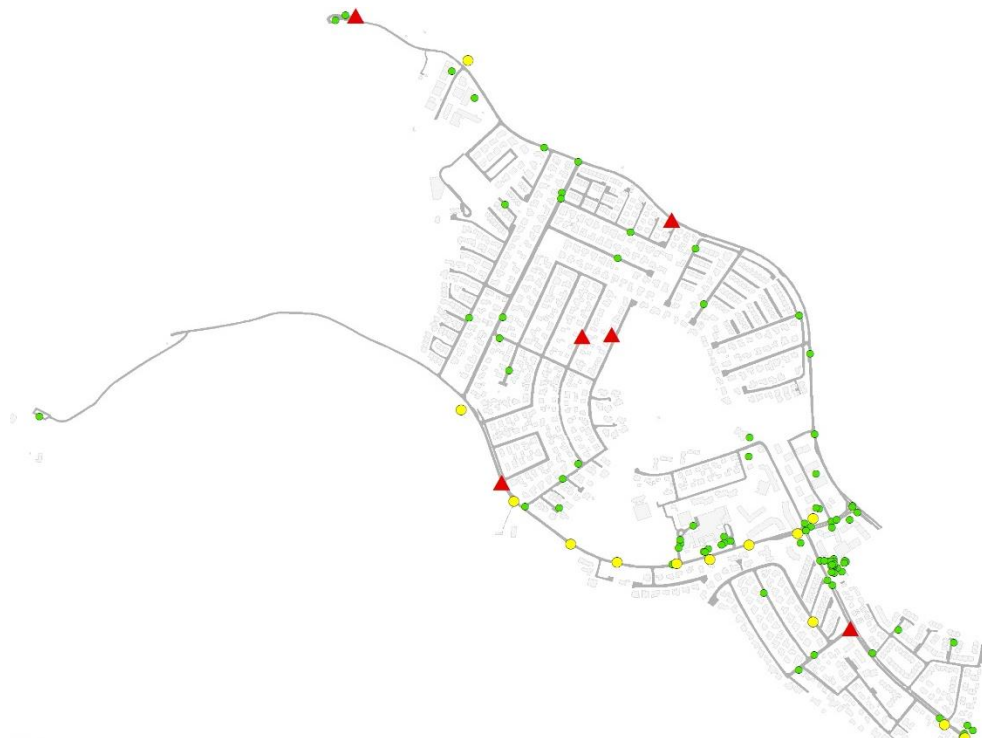
Mynd 2.1 Óhöpp og slys á Seltjarnarnesi árin 2012-2016. Grænir hringir eru óhöpp, gulir hringir slys með litlum meiðslum og rauðir þríhyrningar slys með alvarlegum meiðslum.

Staðsetningar óhappa og slysa á Seltjarnarnesi árin 2012-2016 má sjá á mynd 2.1. Tilvikin eru litagreind eftir alvarleika þeirra.

Á árunum 2012-2016 voru 94 óhöpp án meiðsla, 13 slys með litlum meiðslum og 6 slys með alvarlegum meiðslum. Óhöpp án meiðsla eru algengust tilvika á Seltjarnarnesi eða 83% af öllum tilvikum. Óhöpp án meiðsla verða helst þegar ekið er á eða bakkað er á kyrrstæða bifreiða á bílastæði. Þegar staðsetning óhappa án meiðsla á svæðinu er rýnd er áberandi að mörg þeirra eru miðsvæðis, þ.e. á bílastæðum við Eiðstorg og á bílastæðum við íþróttasvæði og sundlaug.

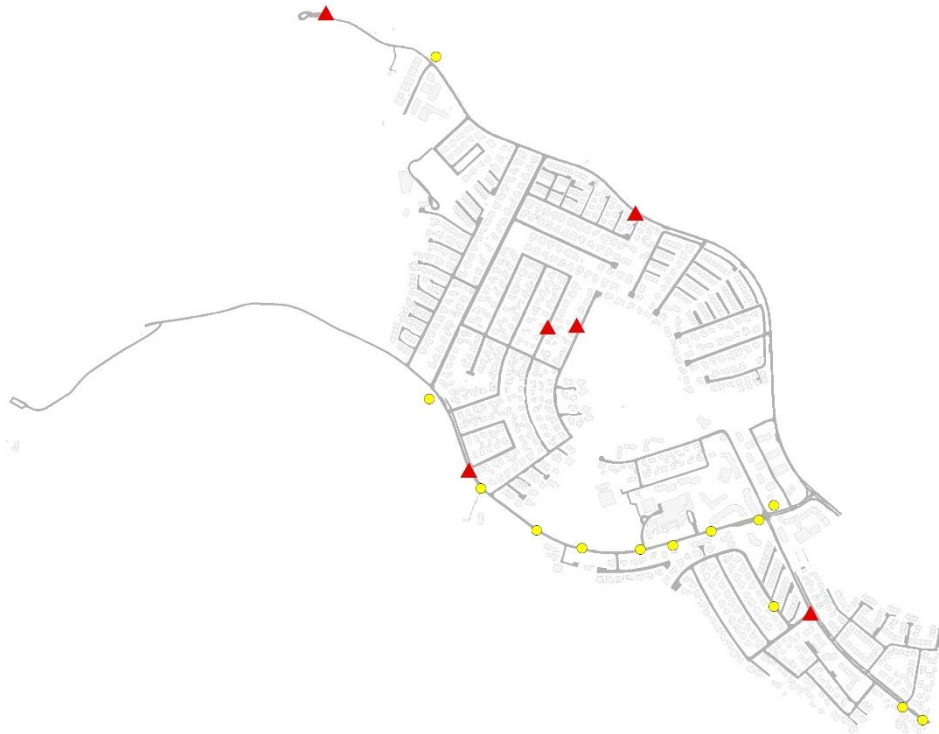
Mynd 2.2 Slys á Seltjarnarnesi árin 2012-2016. Gulir hringir eru slys með litlum meiðslum og rauðir þríhyrningar slys með alvarlegum meiðslum.

Slys með meiðslum (lítill meiðsli og alvarleg meiðsli) eru 17% allra tilvika. Á mynd 2.2 eru sýnd slys með meiðslum árin 2012-2016.

Flest slys með litlum meiðslum gerast á og við Suðurströnd. Algengasta orsök slysa með meiðslum (litlum og alvarlegum) er slæm færð, ökutæki og hjólbarðar í ólagi, og mannlegar orsakir.
